# Snížení znečištění vod slaných mokřadů pomocí biotechnických opatření

Případová studie

Praha, 2024

**Kód projektu:** 101113725  
**Název projektu:** Complex ecological restoration of degraded and disappearing salt marshes in Moravian Pannonia (LIFE in Salt Marshes)  
**Veřejná soutěž:** program LIFE, LIFE-2022-SAP-NAT-NATURE  
**Doba řešení:** 08/2023-12/2029

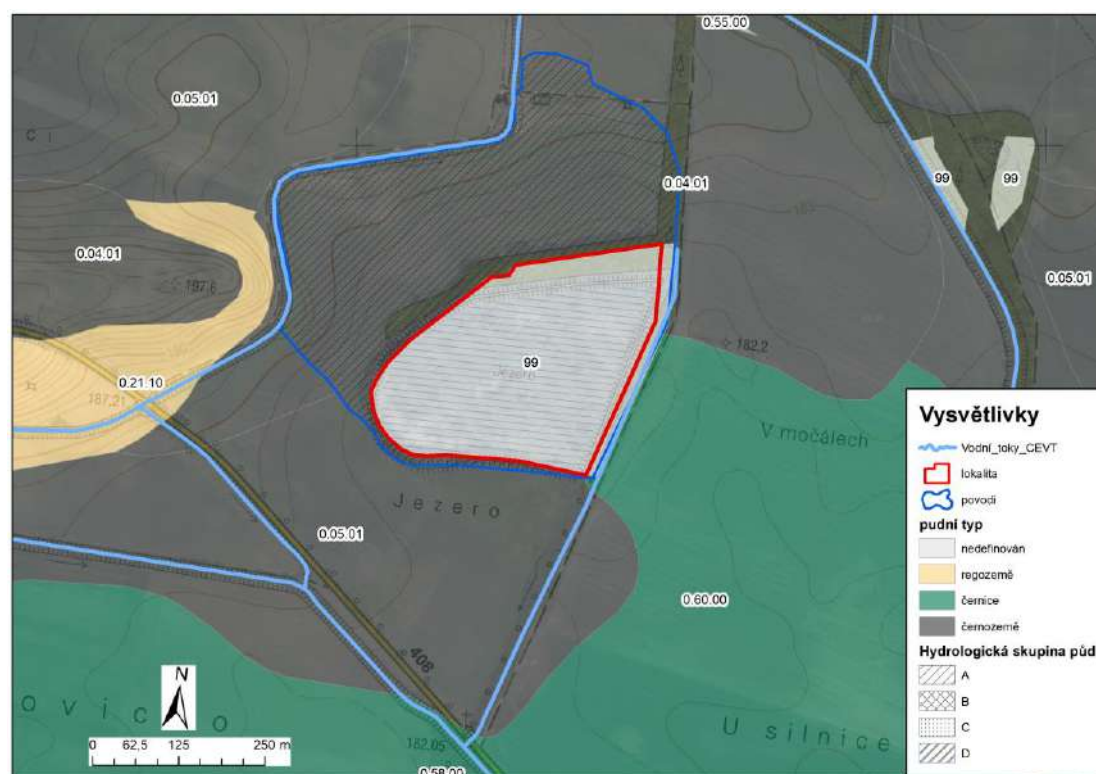
Obr. 14: Půdní pokryv v lokalitě EVL Hevlínské jezero

V půdním pokryvu (Obr. 14) mimo vlastní zamokřenou plochu převažuje černozem (BPEJ 0.04.01 a 0.05.01 - černozemě převážně na rovině nebo úplné rovině se všesměrnou expozicí a celkovým obsahem skeletu do 25 %). Půdy jsou hluboké až středně hluboké ve velmi teplém, suchém klimatickém regionu a málo produkční, při severním okraji vlastního mokřadu je pás lesní půdy. Vlastní EVL a její okolí spadá do hydrologické skupiny A, tedy mají velkou rychlost infiltrace, a vyznačují se nízkou retenční schopností.

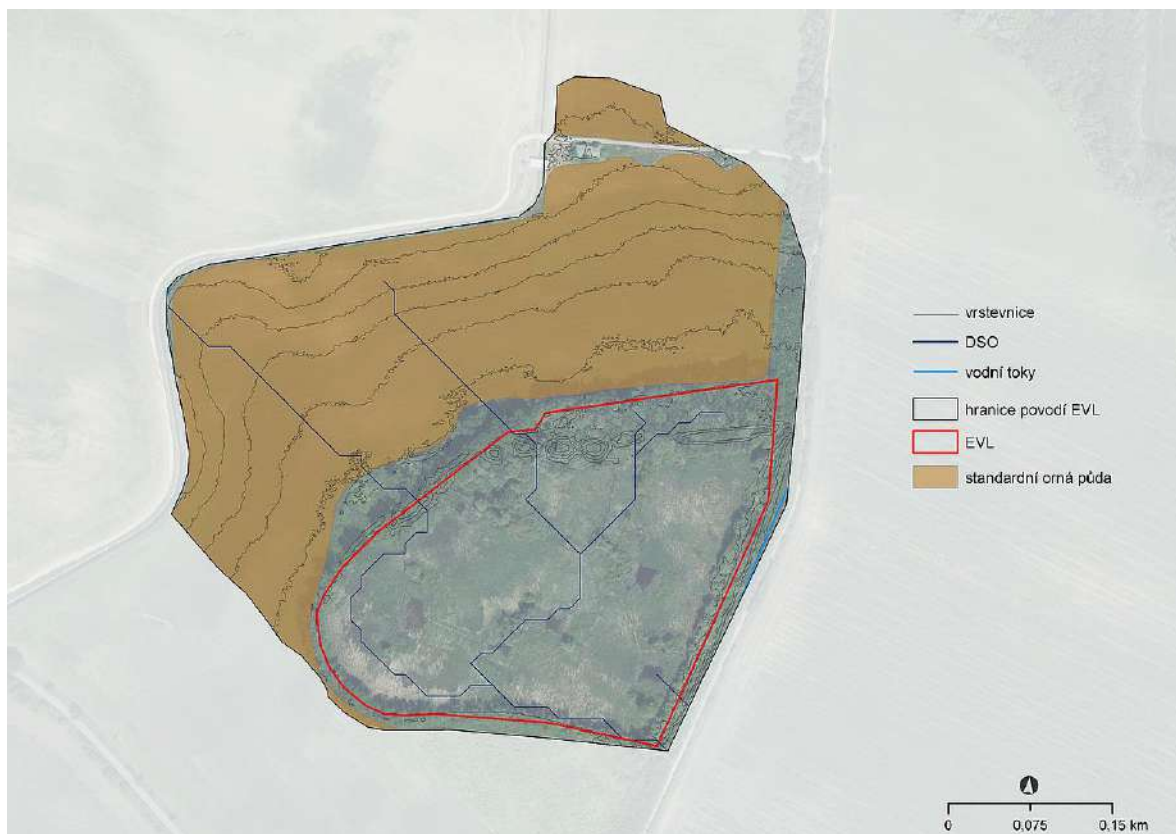
Obr. 15: Využití půdy v povodí EVL Hevlínské jezero

V povodí EVL Hevlínské jezero byly vygenerovány dvě dráhy soustředěného odtoku (Obr. 15), které směřují jihovýchodním směrem přes plochu povodí do SZ okraje EVL a mohou představovat zdroj znečištění v případě významnějších srážko-odtokových epizod. V ploše povodí EVL se nevyskytuje kanalizační potrubí ani ČOV, proto zde lze vyloučit možnost komunálního znečištění vod jezera. Jako potenciální zdroj plošného znečištění může fungovat orná půda v okolí lokality, popř. znečištěná podzemní voda napájející jezero.

Jakost vod zájmové lokality je jen minimálně ohrožena plošným i bodovým znečištěním. Podél severozápadního okraje povodí této EVL se nachází hlavní zavlažovací kanál Krhovice-Hevlín, který je však izolován morfologicky od zájmové lokality terénním zářezem. V zájmové lokalitě též nebylo identifikováno plošné zemědělské odvodnění. Orná půda v severní části povodí je však intenzivně zavlažována. Voda z této závlahy, která se průsakem dostane do vlastního jezera, může představovat potenciální riziko pro jakost vod. Stejně jako povrchový splach v případě extrémních srážko-odtokových epizod, který se může do zájmové lokality dostat zejména prostřednictvím dvou drah soustředěného odtoku (Obr. 15), které směřují jihovýchodním směrem přes plochu povodí do SZ okraje EVL. V povodí EVL Hevlínské jezero se nevyskytuje kanalizační potrubí ani ČOV, proto zde lze vyloučit možnost komunálního znečištění vod jezera.

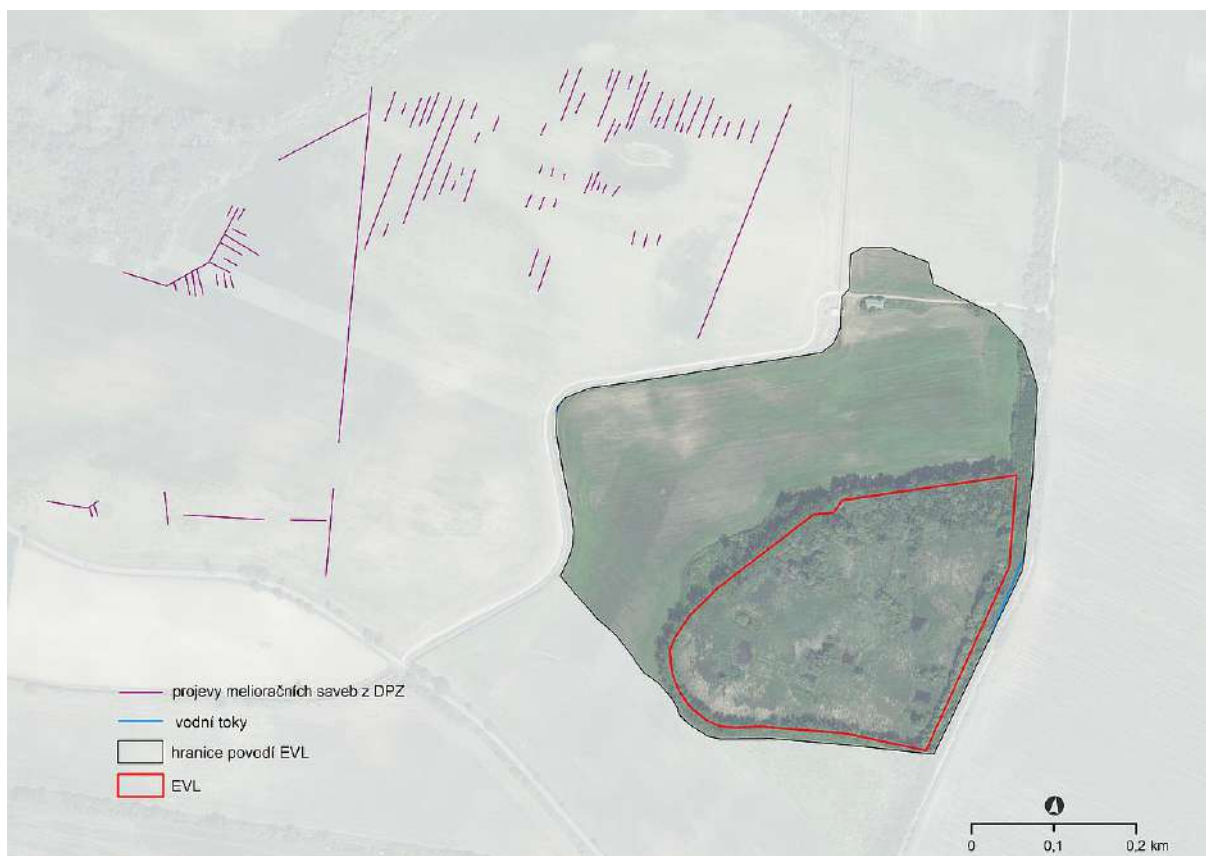
Obr. 16: Zdroje znečištění vod v povodí EVL Hevlínské jezero

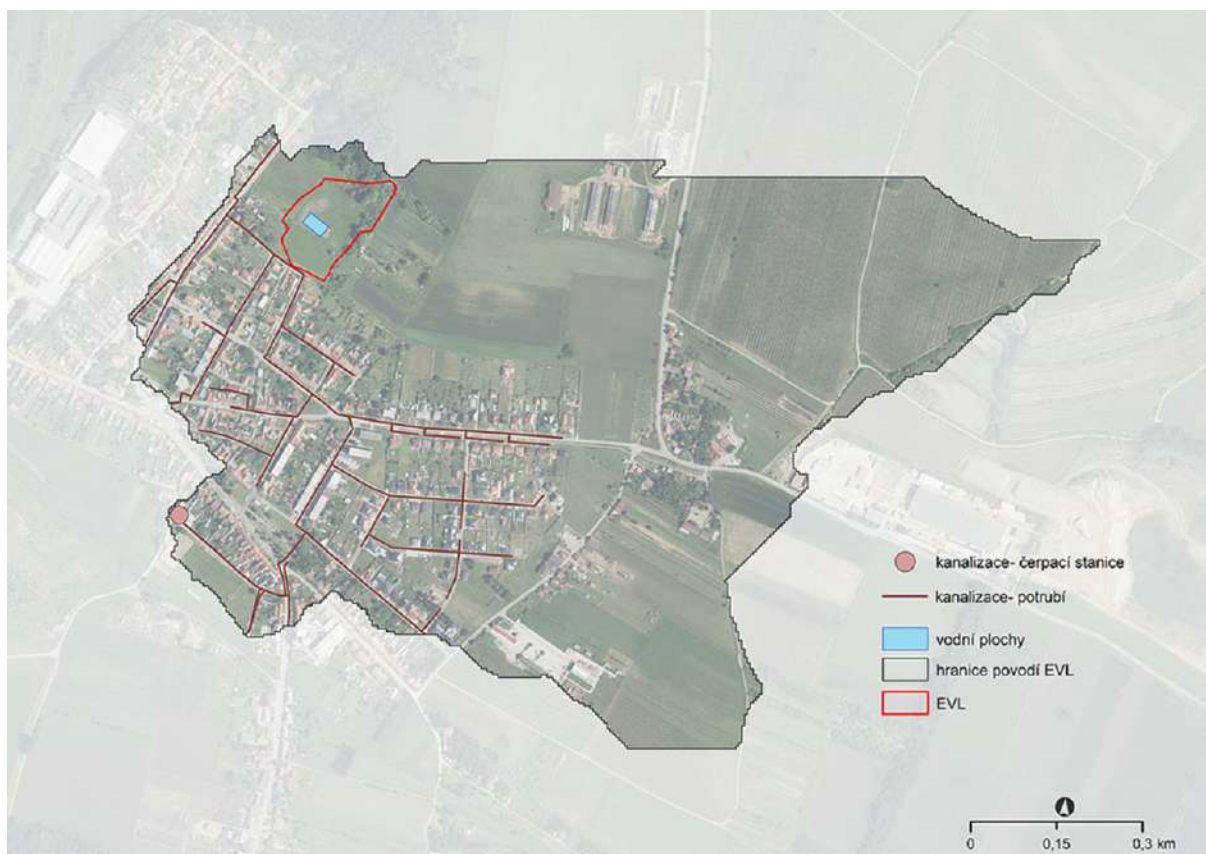
Obr. 31: Zdroje znečištění vod v povodí EVL Slanisko Novosedly

Lokalita nemá žádný permanentní povrchový přítok. V povodí EVL byla na základě digitálního modelu terénu vygenerována poměrně hustá síť drah soustředěného odtoku (DSO), které se sbíhají přímo v zájmové lokalitě. Tyto DSO však většinou vedou přes zastavěné plochy s výjimkou severní části povodí, která ústí do nově revitalizované oblasti při severním okraji vlastní EVL. Hydrologický režim lokality je v současné době ovlivněn zejména akcí „Obnova lokality Slanisko Novosedly“, která má za cíl obnovit přirozený vodní režim krajiny při severním okraji vlastního slaniska prostřednictvím soustavy tůní, nicméně nově provedené tůně mají v současné podobě potenciál sbírat vodu z vlastního slaniska, kde může dojít k nadměrnému vysoušení lokality. Západní a jihozápadní část plochy povodí pokrývá zástavba, která je protkána kanalizační sítí. Na jihozápadním okraji povodí je podle evidence VÚME (Vybrané údaje majetkové evidence) a VÚPE (Vybrané údaje provozní evidence) lokalizovaná čerpací stanice kanalizace. Čistírna odpadních vod je lokalizována mimo povodí EVL a je zaústěna do potoka Pokranu.

Jako nejvýznamnější riziko pro jakost vod v tomto slanisku se jeví splach vod ze zastavěných ploch v případě významnějších SOE, popř. zrychlený odtok ze zemědělské půdy drahami soustředěného odtoku v severní části povodí.

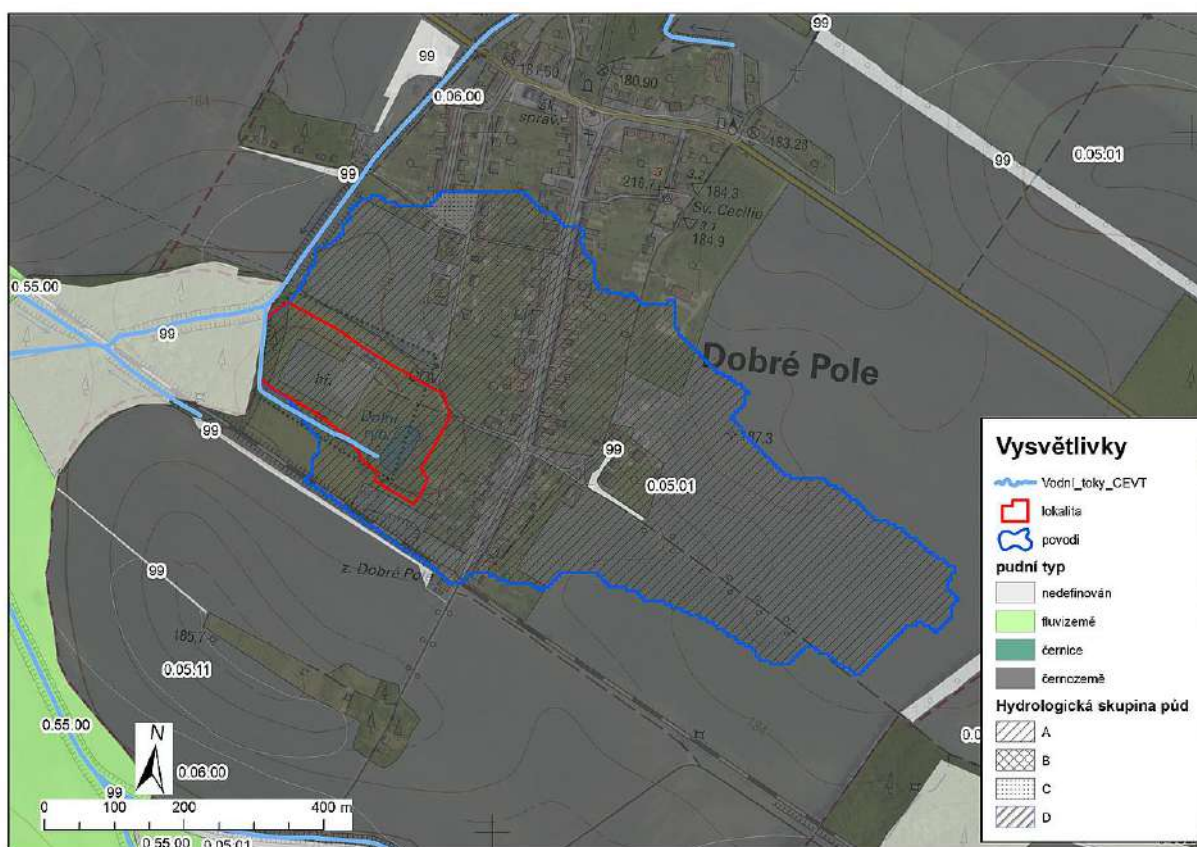
Obr. 35: Půdní pokryv území EVL Dobré Pole

Vlastní lokalita představuje slanisko, které se vyvinulo na místě bývalého fotbalového hřiště. Jedná se o relativně malou lokalitu (3,7 ha) včetně přispívající plochy. Povodí této EVL má rozlohou 35,9 ha a je využito především jako zastavěná plocha obce Dobré Pole. Z geologického hlediska (Obr. 34) je převážná část území zájmové lokality i jejího povodí tvořena nezpevněným vápnitým jílem (šlír) s polohami vápnitých písků a štěrků, neogenního stáří, oblasti karpatské předhlubně. V severozápadní části lokality se uplatňuje nezpevněný nivní sediment (zrnitostně hlinitý, písčitý a štěrkovitý), na kterém jsou vyvinuty půdy typu černozemě (Obr. 35), půdní typ 0.05.01. Jedná se o bezskeletovité až slabě skeletovité, převážně hluboké

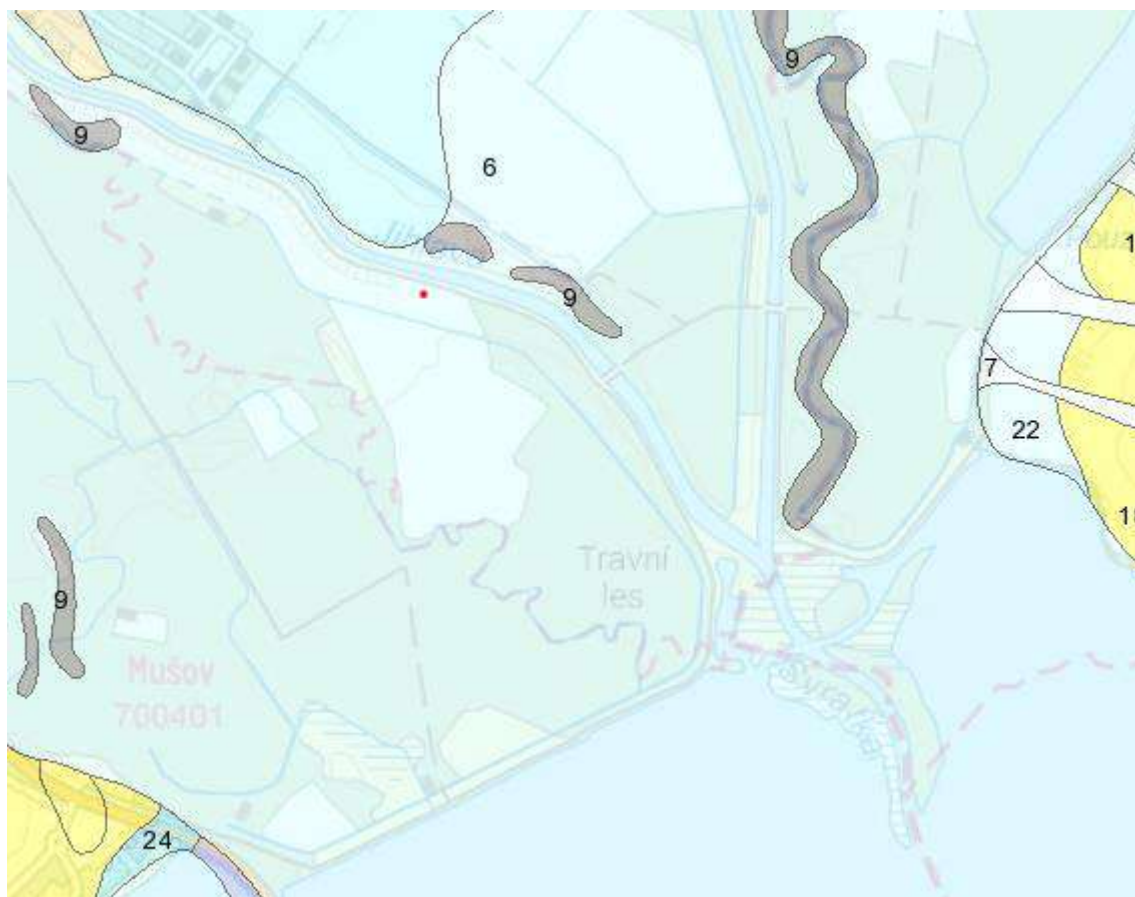
Obr. 41: Geologický podklad území lokality Husí pastviště (data ČGS): 6 – nivní sediment, 1824 – vápnitý jíl (šlír) s polohami vápnitých písků a štěrků

Geomorfologicky lokalita spadá do podsoustavy Západní vněkarpatské sníženiny, celku Dyjsko-svratecký úval. Podcelek i okrsek je Dyjsko-svratecká niva. Geologickým podkladem (Obr. 41) většiny zájmové lokality jsou nezpevněné sedimenty fluvialní i sedimenty vodních nádrží různého zrnitostního členění (hlína, písek, štěrk), místy se uplatňují organické nezpevněné sedimenty (slatina, rašelina, hlinokal). Při východním okraji lokality se vyskytují fluvialní nezpevněné sedimenty více hrubozrné (písek, štěrk). Půdní pokryv vzhledem k zamokření nebyl popsán, a tudíž nebyly definovány půdní typy.

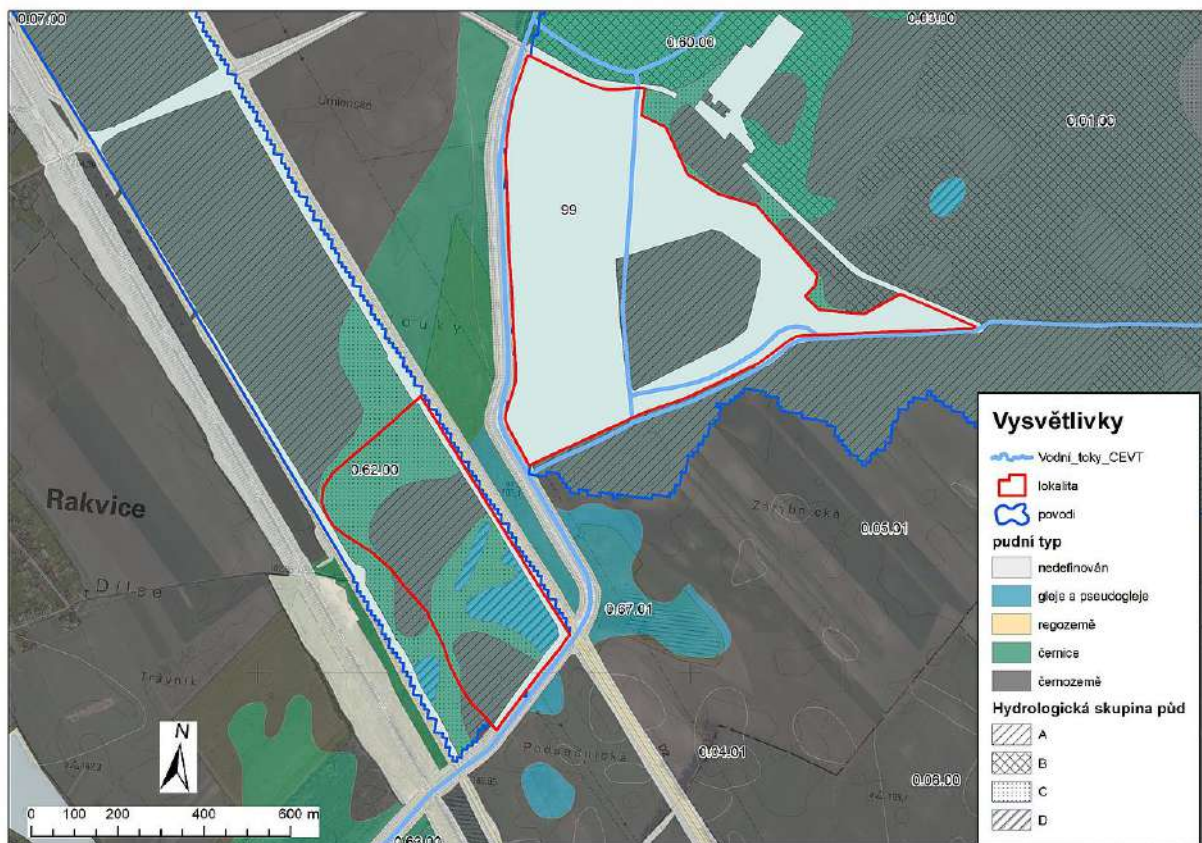
Obr. 52: Půdní pokryv území EVL Trkmanské louky

Půdní pokryv (Obr. 52) tvoří převážně černice, a černozemě, při východním okraji lokality se uplatňují též gleje. Z hydropedologického hlediska černice představují hydrologickou skupinu C (půdy s nízkou rychlostí infiltrace (0,02–0,06 mm/min), převážně půdy s málo propustnou vrstvou v půdním profilu a půdy jílovitohlinité až jílovité, černozemě skupinu A (půdy s vysokou hydraulickou vodivostí) a gleje skupinu D (půdy s velmi nízkou nasycenou hydraulickou vodivostí).

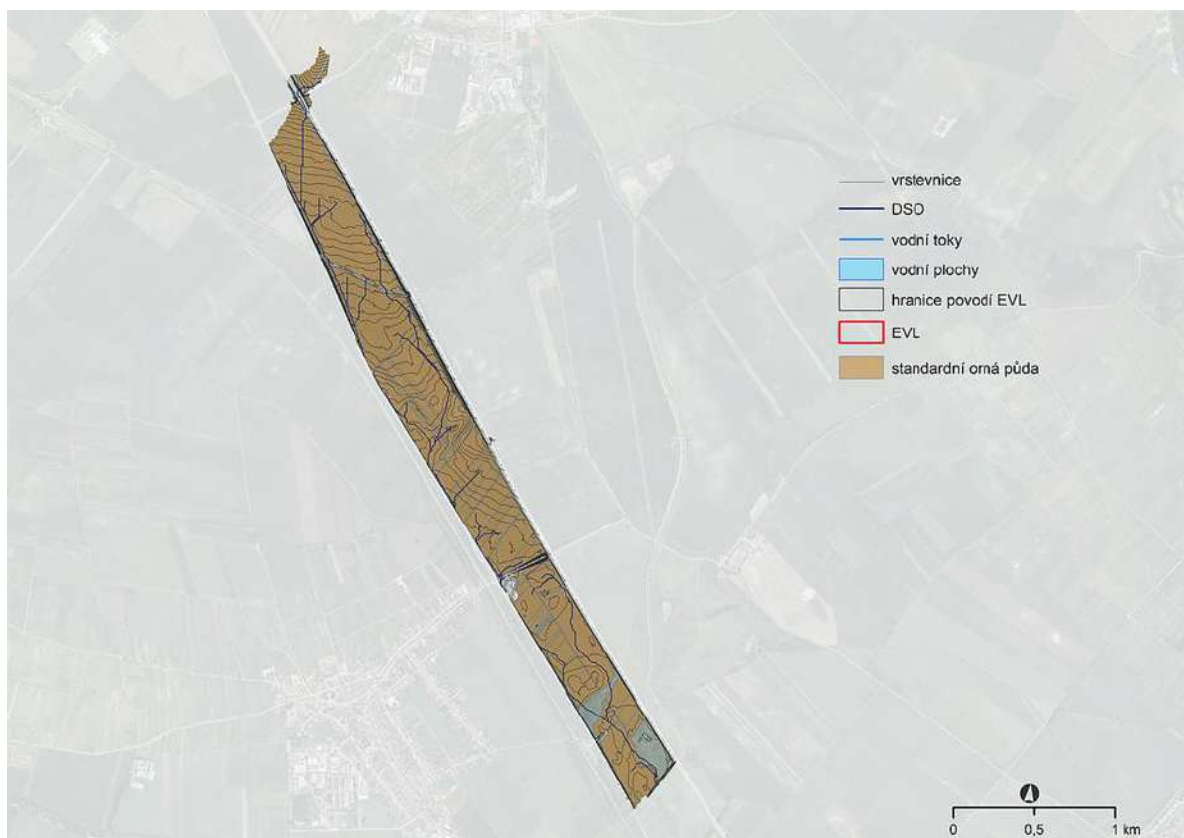
Obr. 53: Využití půdy v povodí EVL Trkmanské louky

EVL Trkmanské louky má plochu 19,0 ha a přispívající povodí o ploše 183,6 ha. Většina území povodí je zemědělsky využívána (81,4 %), téměř výhradně jako orná půda (Obr. 53). Databáze ZVHS eviduje v ploše povodí 58,0 ha zemědělského odvodnění (Obr. 54). Na základě DPZ byly nalezeny projevy melioračních staveb nejen v ploše povodí, ale také v ploše EVL. DSO procházejí povodím směrem k jihovýchodu a jsou zaústěny do toku Trkmanky. Plochou povodí neprochází kanalizační síť, ČOV se v ploše povodí nevyskytuje. Z hlediska znečištění vod lze předpokládat vnos plošného zemědělského znečištění prostřednictvím drenážního odtoku. Většina území EVL je v současné době zemědělsky obhospodařovaná. Rozsah agrotechnických zásahů závisí na aktuální výšce hladiny spodní vody, kterou je podmíněna možnost přejezdu zemědělské techniky.

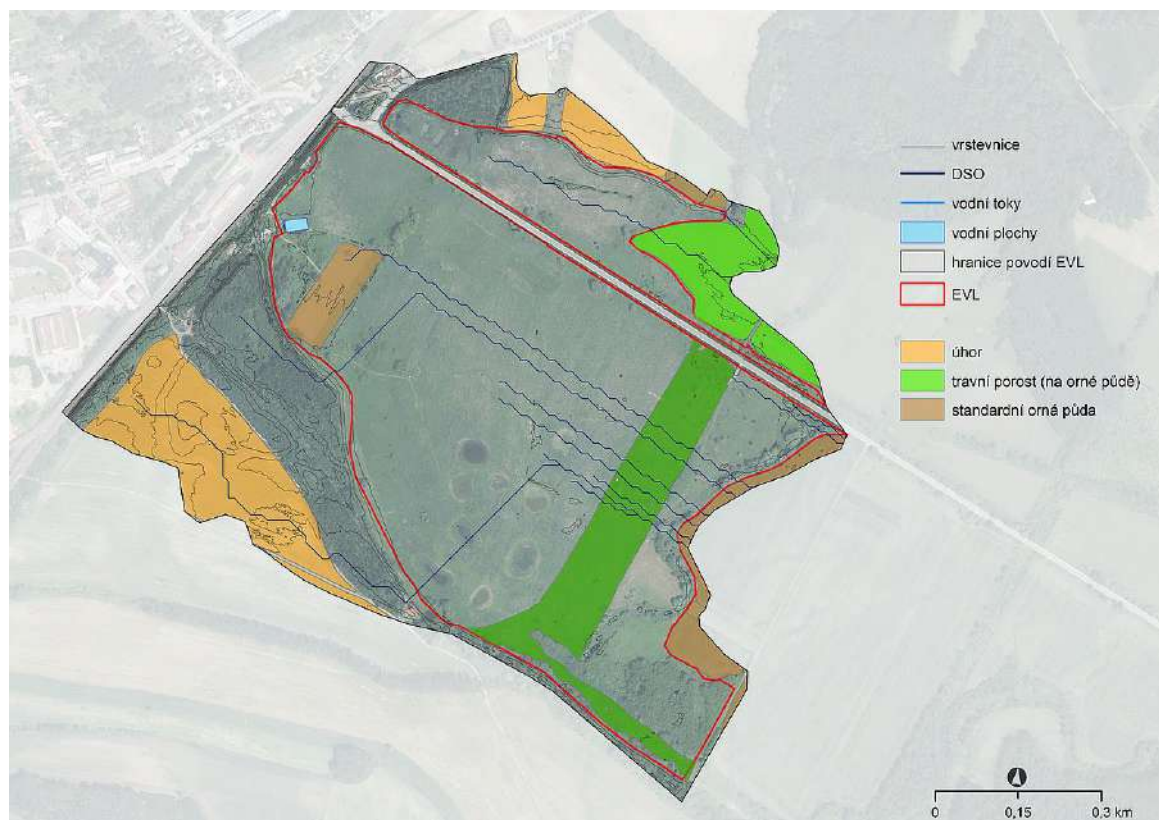
Obr. 63: Využití půdy v povodí EVL Vypálanky

K území EVL Vypálanky o ploše 65,3 ha přísluší povodí o ploše 101,4 ha, které jen mírně přesahuje hranice EVL. Podle LPIS připadá na zemědělské půdy pouze 23,9 % plochy území (Obr. 63), a na ornou půdu jen 3,6 %. Lokalita je hydrologicky poměrně izolovaná a většina vod v lokalitě má původ v podzemní a srážkové vodě. Přítok vod z okolních toků a melioračních kanálů nebyl zjištěn. V severozápadní části lokality je umělá vodní plocha a výúst pravděpodobně dešťové kanalizace, neboť odpadní vody města Moravský Písek jsou převáděny do ČOV ve Vracově. Několik nevýrazných drah soustředěného odtoku bylo vygenerováno v liniích SZ-JV. Stavby zemědělského odvodnění nejsou v ploše tohoto území podle databáze ZVHS evidovány. Studium projevů melioračních staveb z DPZ nebyly žádné stavby nalezeny.

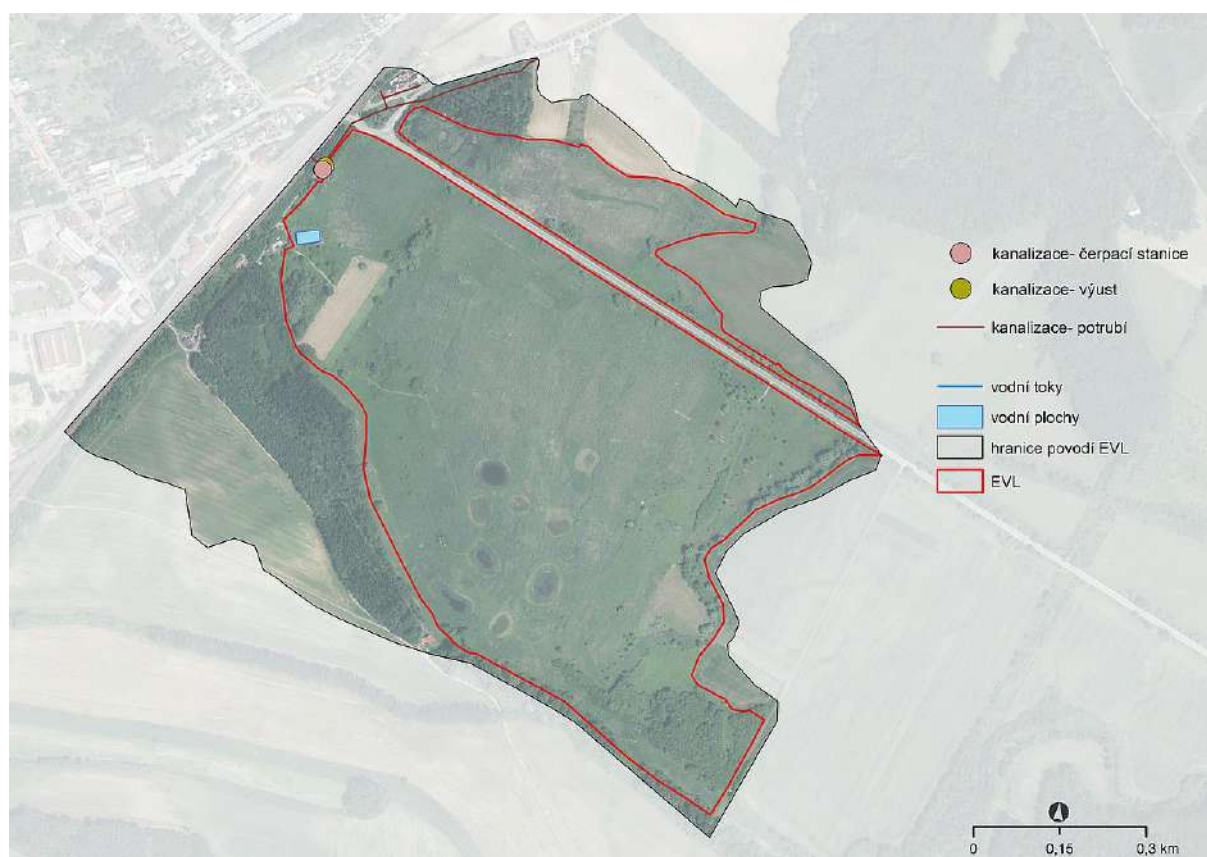
Obr. 64: Zdroje znečištění vod v povodí EVL Vypálanky

Z hlediska vnosu znečištění do vod v EVL Vypálanky (Obr. 64) je třeba uvažovat o případném znečištění z dešťové kanalizace ze severní strany lokality a ze splachu ze silnice 54, která prochází severovýchodní částí lokality. Možnost znečištění ze zemědělských zdrojů není v tomto případě příliš pravděpodobná.
